Defectiune arzator electric tămâie

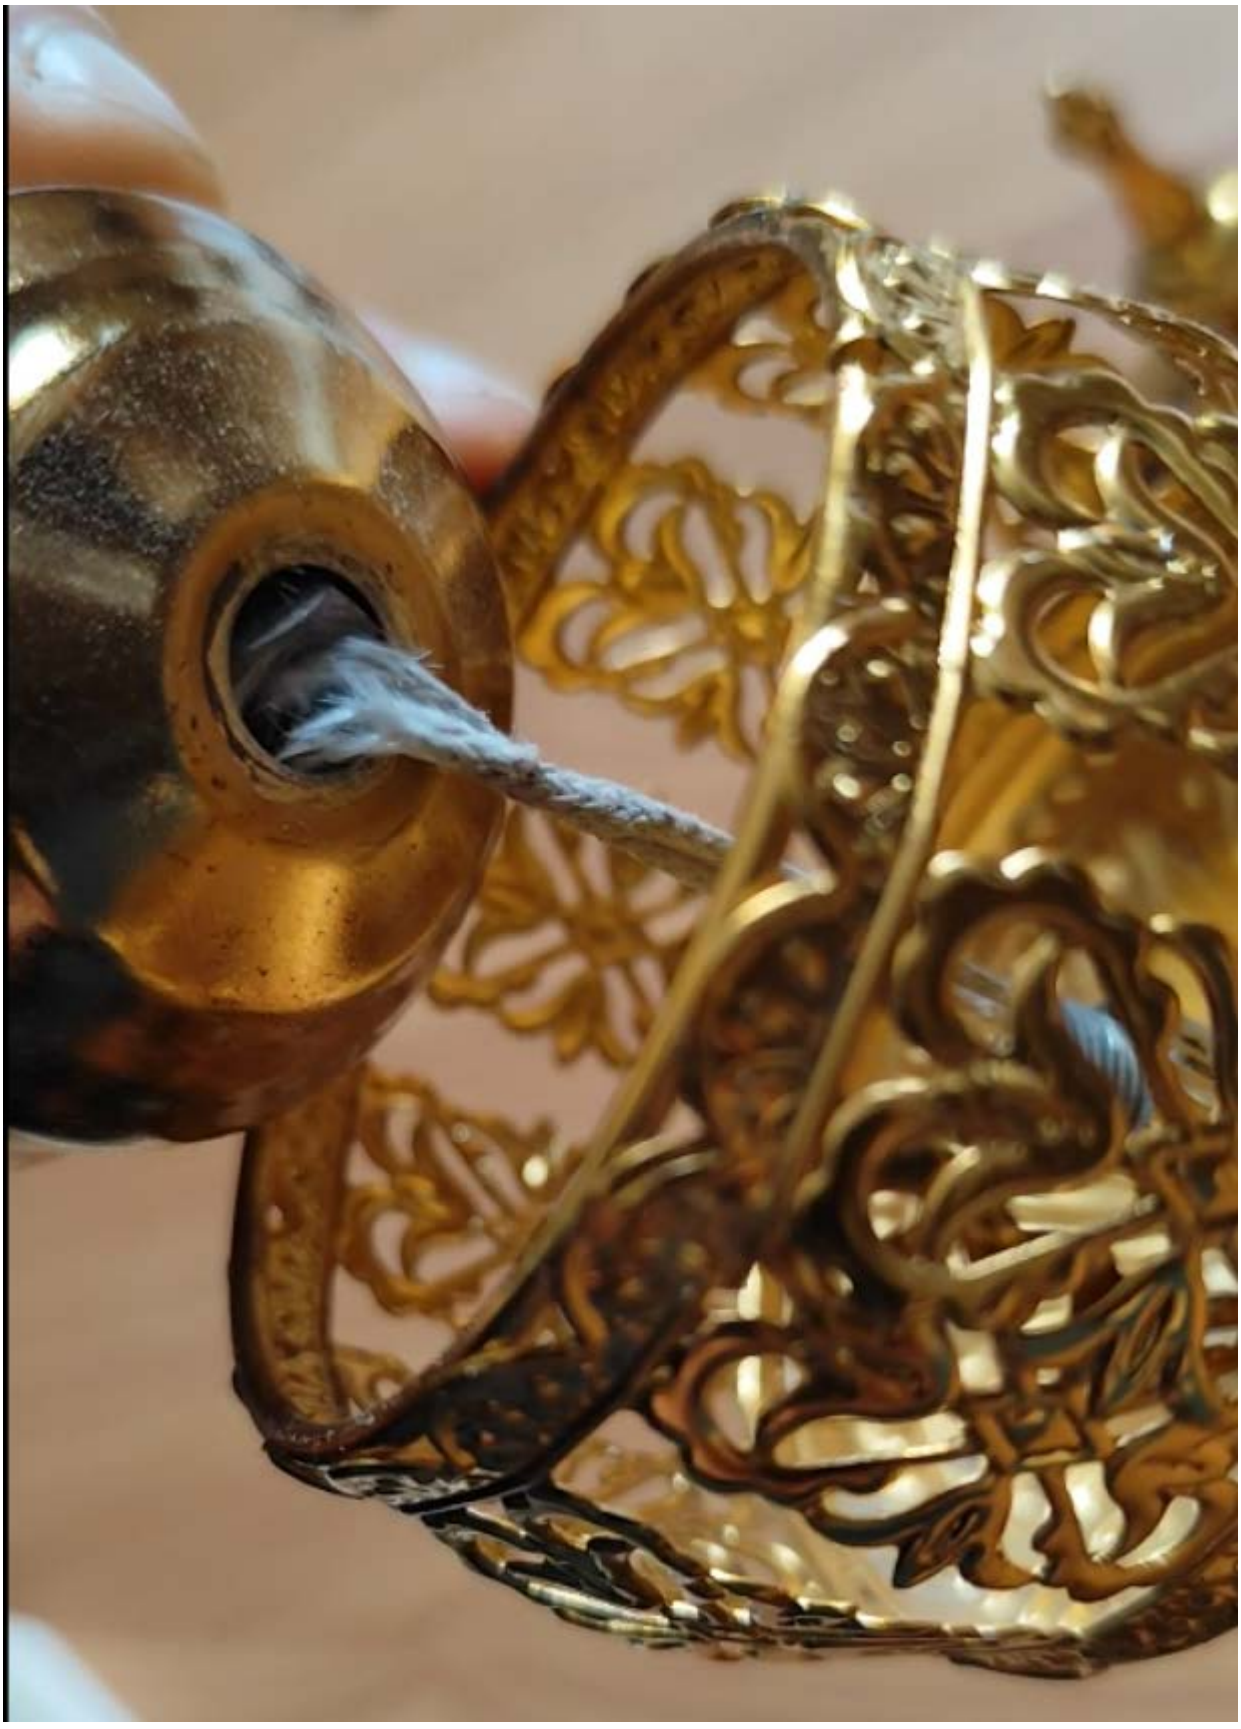
Am un arzator de tamaie electric care nu mai merge de cand am pus din greseala apa in el. L-am uscat, nu mai are apa. Dar nu mai incalzeste, nu stiu de ce. Deci cele 2 legaturi de fire, comunica cu bornele de la stecher, am testat cu multimetru. Firele alea 2 izolate intra prin orificiu de metal pana la cutiuta de tabla superioara, rotunda. Ele ajung in cutia de sus prinse acolo intr-o piulita care comunica cu o mica tablita rotunda, subtire (nu stiu ce material este) care este incastrata la baza cutiutei in care se pune tamaia. Deci, de ce nu merge? Firele, cred, sunt legate de surubul care atinge placuta aia (cred ca e o tabla subtire) incastrata in cutiuta. Cand pun in priza nu se intampla nimic, dar nici nu incalzeste cutiuta de tabla in care se pune tamaia.

- **Semne vizibile**: În a doua imagine, plăcuța pare deteriorată – există urme de arsuri, deformare și posibile reziduuri de coroziune. Aceste semne indică faptul că elementul de încălzire a fost afectat de apă și nu mai funcționează.

Cea mai probabilă cauză este **deteriorarea elementului de încălzire (plăcuța subțire)** din cauza apei. Urmele de arsuri și deformare vizibile în a doua imagine sugerează că apa a provocat un scurtcircuit sau o supraîncălzire locală, ceea ce a dus la defectarea plăcuței. Deși firele au continuitate, curentul nu mai poate genera căldură pentru că elementul de încălzire este defect.

Apa a pătruns între foițele subțiri și a cauzat coroziune sau desprinderea unuia dintre contacte. Urmele de arsuri vizibile de pe plăcuța deteriorată sugerează că a avut loc un scurtcircuit sau o supraîncălzire locală, ceea ce a distrus integritatea foițelor sau a lipiturilor firelor.

Materialul compozit (aluminiu și carton) nu este foarte rezistent la umiditate, iar cartonul ar fi putut să se degradeze, rupând circuitul.

- Identifică tipul plăcuței (probabil un disc PTC sau o rezistență ceramică). Aceste componente sunt de obicei ieftine și pot fi găsite în magazine de electronice sau online.

- Deșurubează piulița care fixează firele, scoate vechea plăcuță și înlocuiește-o cu una nouă de același tip (verifică specificațiile – de exemplu, 220V, 20-50W, în funcție de modelul arzătorului).

- Asigură-te că noua plăcuță face contact bun cu cutiuța de tablă pentru a transfera căldura.

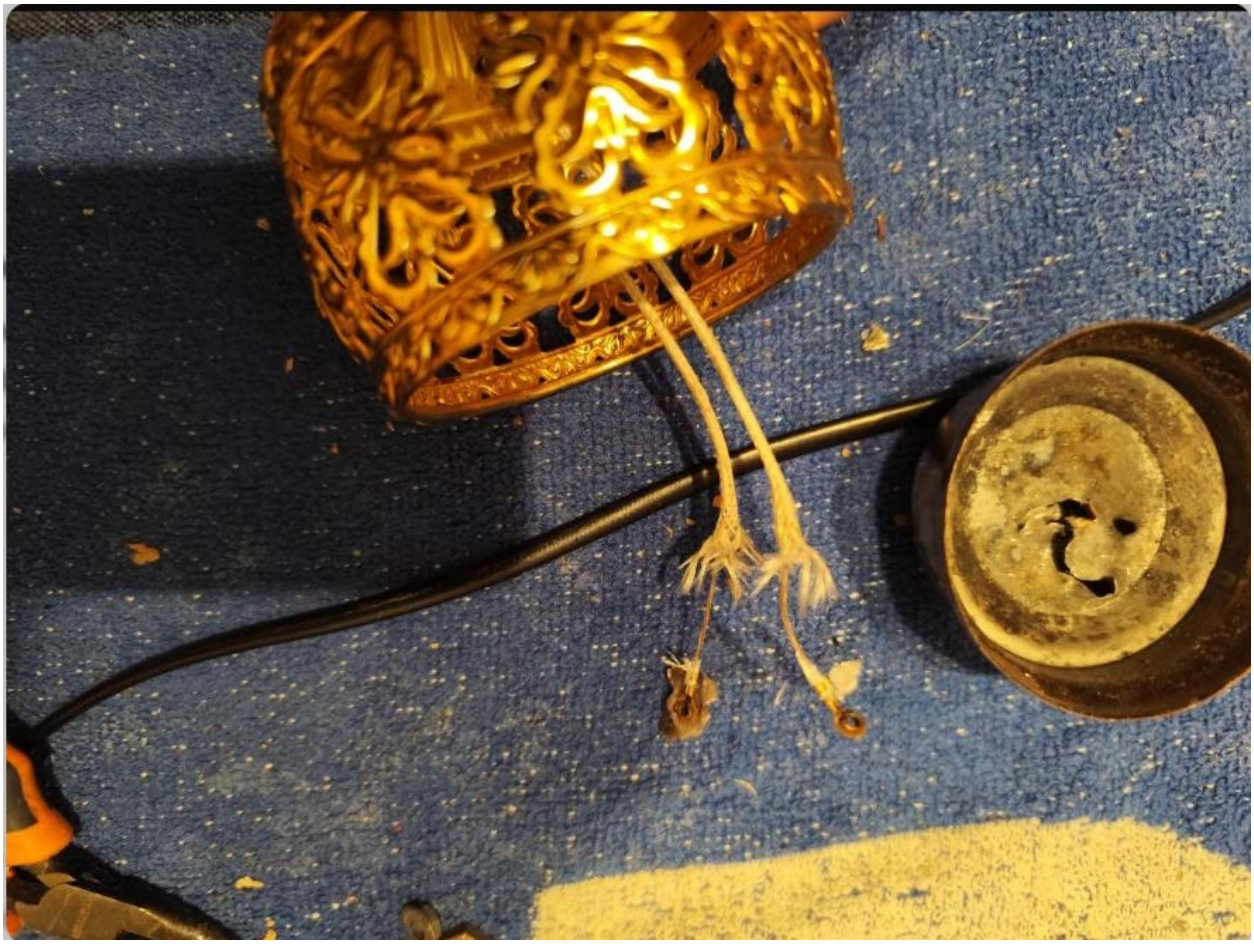
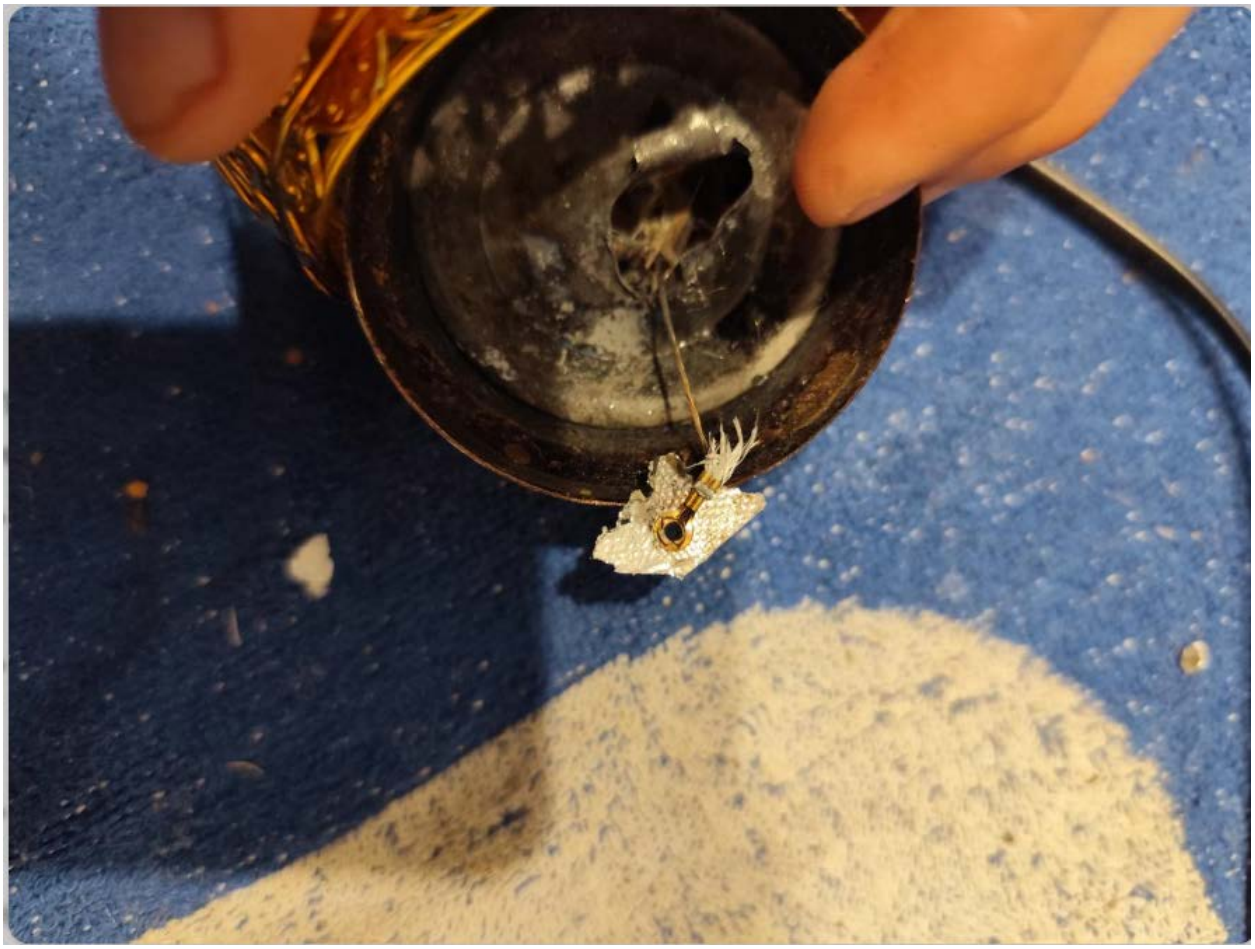
Imaginea prezintă un prim-plan al unui arzător de tămâie electric dezasamblat, în concordanță cu cel pe care l-ați depanat în mesajele anterioare. Iată o defalcare detaliată a componentelor vizibile:

- **Camera de încălzire (Cutiuța)**: Piesa rotundă de metal din fundal este camera de încălzire unde este plasată tămâia. Prezintă semne de coroziune și deteriorare, probabil din cauza expunerii la apă pe care ați menționat-o anterior.

- **Fragment de element de încălzire**: Mica bucată de material de pe suprafața albastră, atașată la unul dintre fire, pare a fi un fragment din elementul de încălzire compozit pe care l-ați descris anterior. Ați menționat că este vorba de o „foiță subțire” realizată dintr-o combinație de aluminiu și posibil carton, cu două substraturi mai subțiri în interior. Decolorarea (zonele alb-negru) sugerează deteriorare termică, coroziune sau degradare din cauza expunerii la apă.

- Apa a intrat accidental în arzător, provocând defectarea elementului de încălzire. Testul multimetrului dvs. a arătat o rezistență infinită, confirmând că elementul de încălzire nu mai este funcțional, probabil din cauza coroziunii, a unui scurtcircuit sau a degradării materialului.

Fragmentul de pe suprafața albastră este o bucată din elementul de încălzire deteriorat de la arzătorul dvs. electric de tămâie. Structura compozită (aluminiu și posibil carton cu două substraturi) a fost responsabilă pentru generarea căldurii, dar a fost compromisă de expunerea la apă.

Izolatorul care rezista pana la 600C se face din mica, nu din carton.
Insa designul e foarte prost si daca ar fi mica.

- **Înlocuiți elementul de încălzire**: Elementul actual este ireparabil din cauza deteriorării provocate de apă. Ar trebui să îl înlocuiți cu un element de încălzire compatibil, cum ar fi un încălzitor ceramic PTC (coeficient de temperatură pozitiv) cu o tensiune nominală de 220V și 20-50W, utilizat în mod obișnuit în arzătoarele electrice de tămâie.
